**RESTAURÁTORSKÁ ZPRÁVA**  
**Pomník obětem fašismu v ulici Nádražní**  
**V Rychnově u Jablonce nad Nisou**

**Vypracoval Petr Verich**

**listopad 2023**

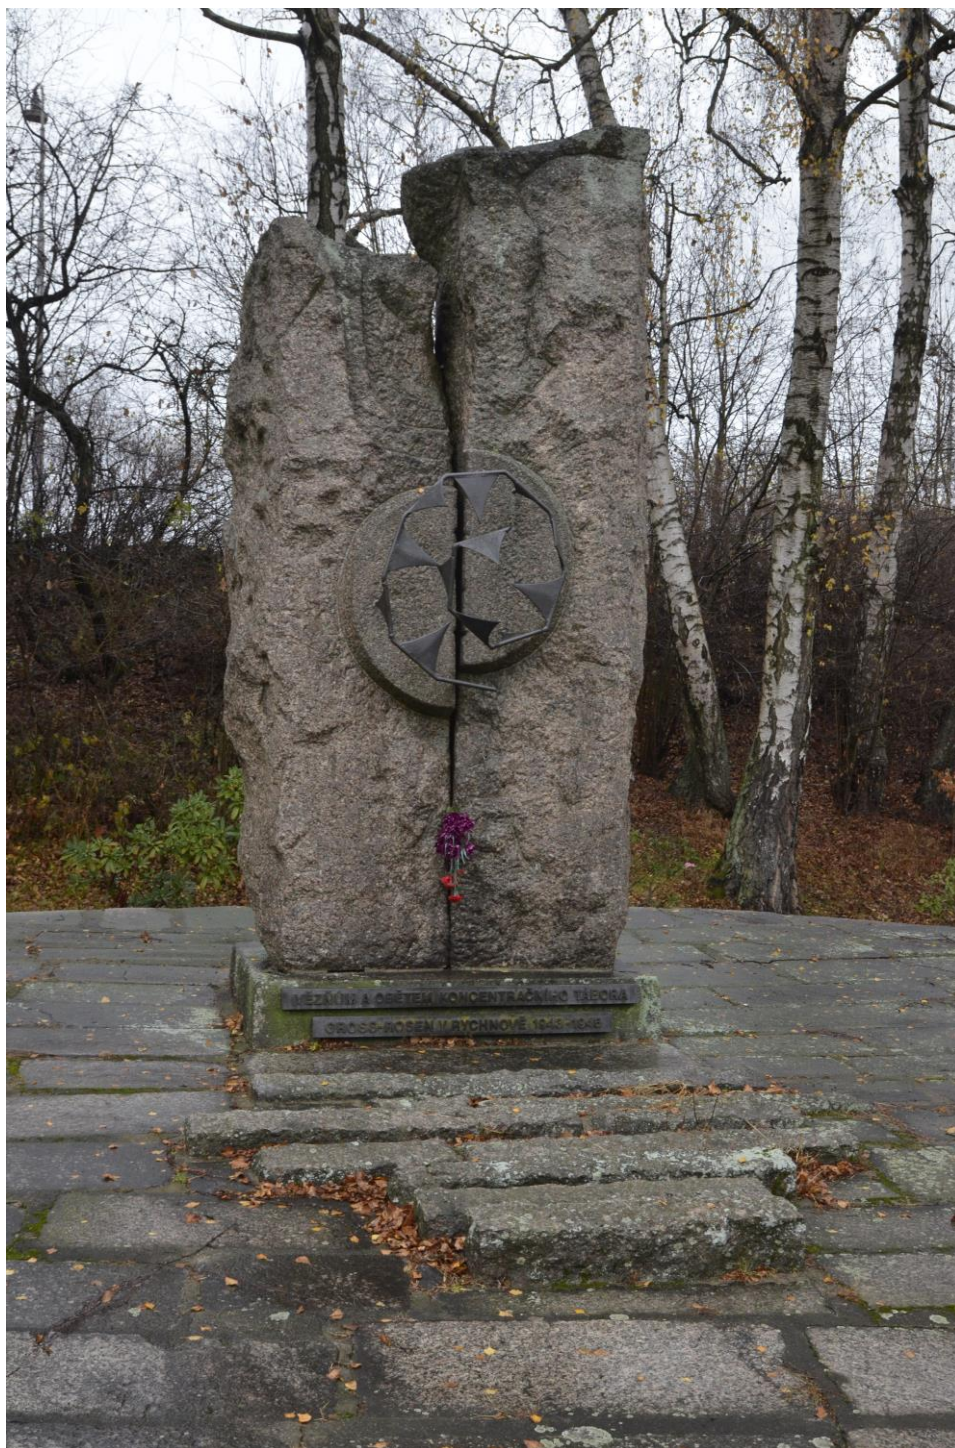
Stav památky je částečně zanedbaný. Žulové monolity jsou staticky v pořádku, jsou pouze zašpiněné, biologicky napadené mechem. Kovová koruna je částečně rezavá. Bronzové nápisové desky jsou v pořádku, zašpiněná. Vodorovná dlážděná plocha tvořená žulovými

masivními deskami je částečně rozestoupená a některé desky jsou uvolněné. Téměř celé spárování je dožilé a mezi kameny roste vegetace.

**Stav před restaurováním**

Po demontáži kovové trnové koruny je žulový monolit opískován a ihned natřen biocidní a hydrofobní ochranou. Opískovány jsou i dvě pamětní tabulky ve spodní části pomníku, u jeho paty. Je shledáno, že tabulky nejsou měděné, ale odlité ze slitiny hliníku. Kovová trnová koruna je opískována, natřena 2x základovou epoxidovou barvou a 2x vrchní barvou kovářskou. Je osazena zpátky do původních otvorů na chemickou kotvu.

Žulová dlažba je omyta tlakovou vodou, poškozené spárování odstraněno, některé uvolněné desky vyrovnány a osazeny. Spáry jsou sanovány betonovou směsí. Původní, dodatečně instalované betonové květníky jsou odstraněny, Zemina kolem dlážděné plochy je odkopána a je provedena nová výsadba okrasné zeleně.

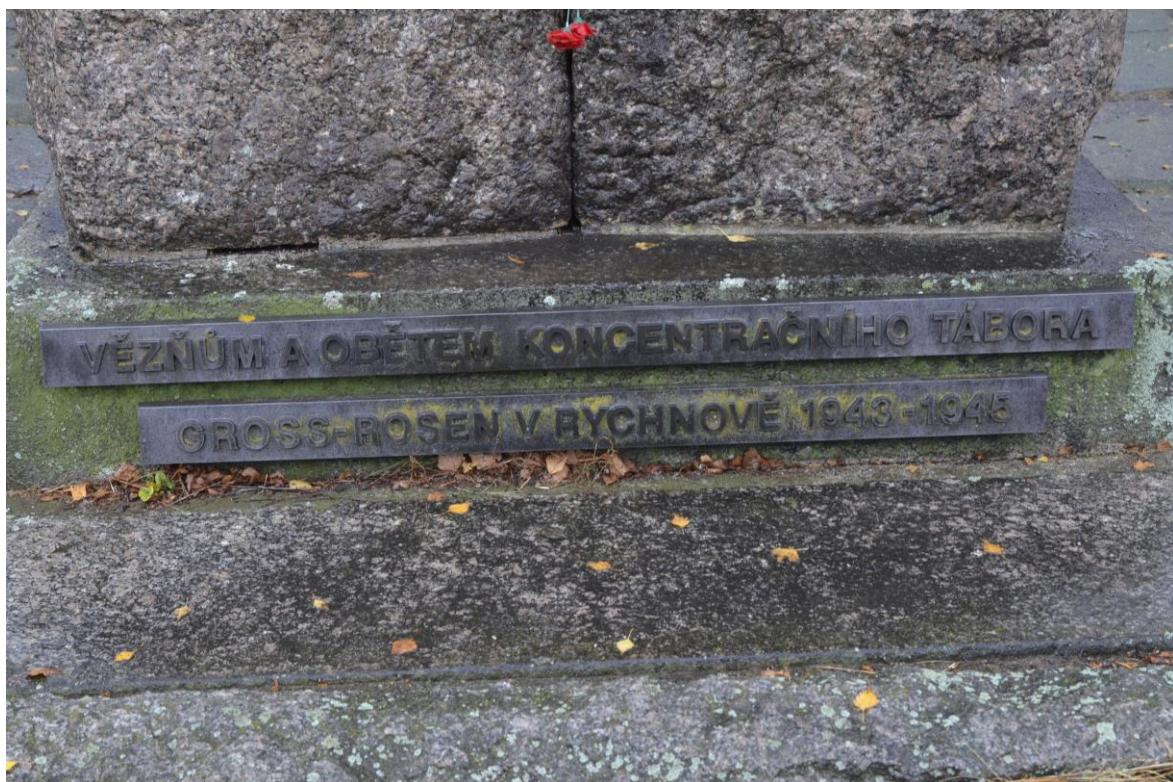
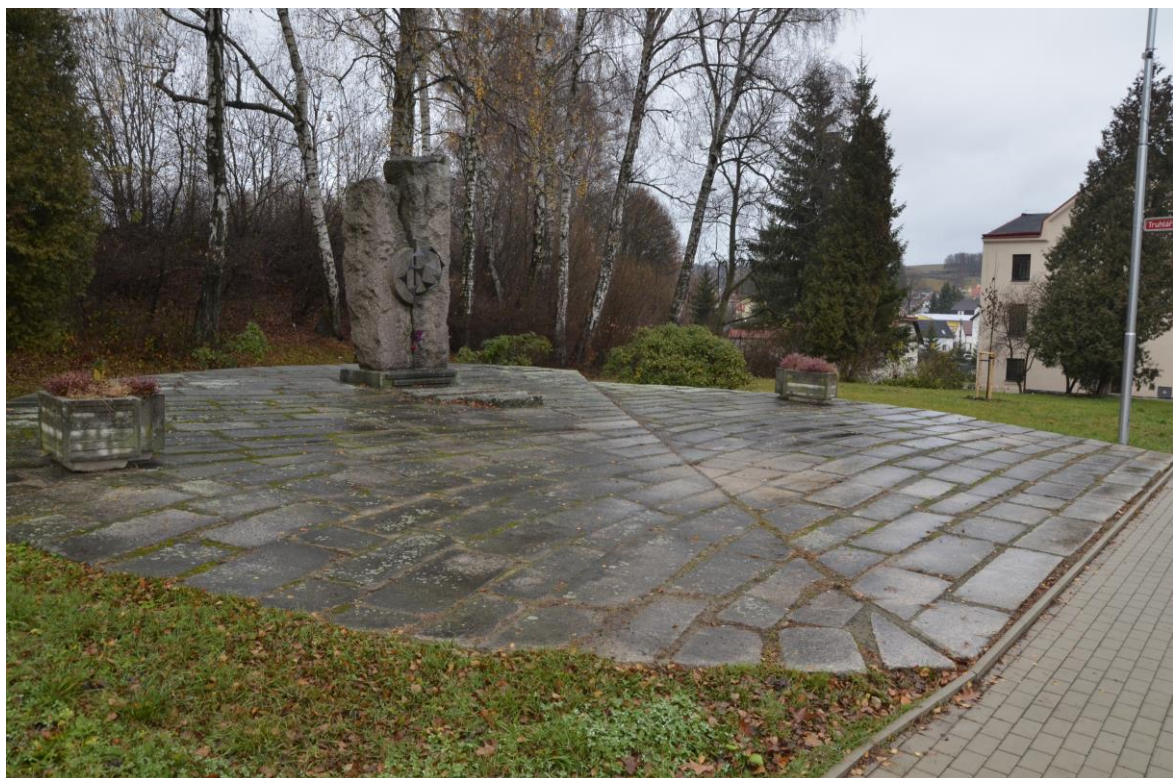
**Stav před restaurováním**

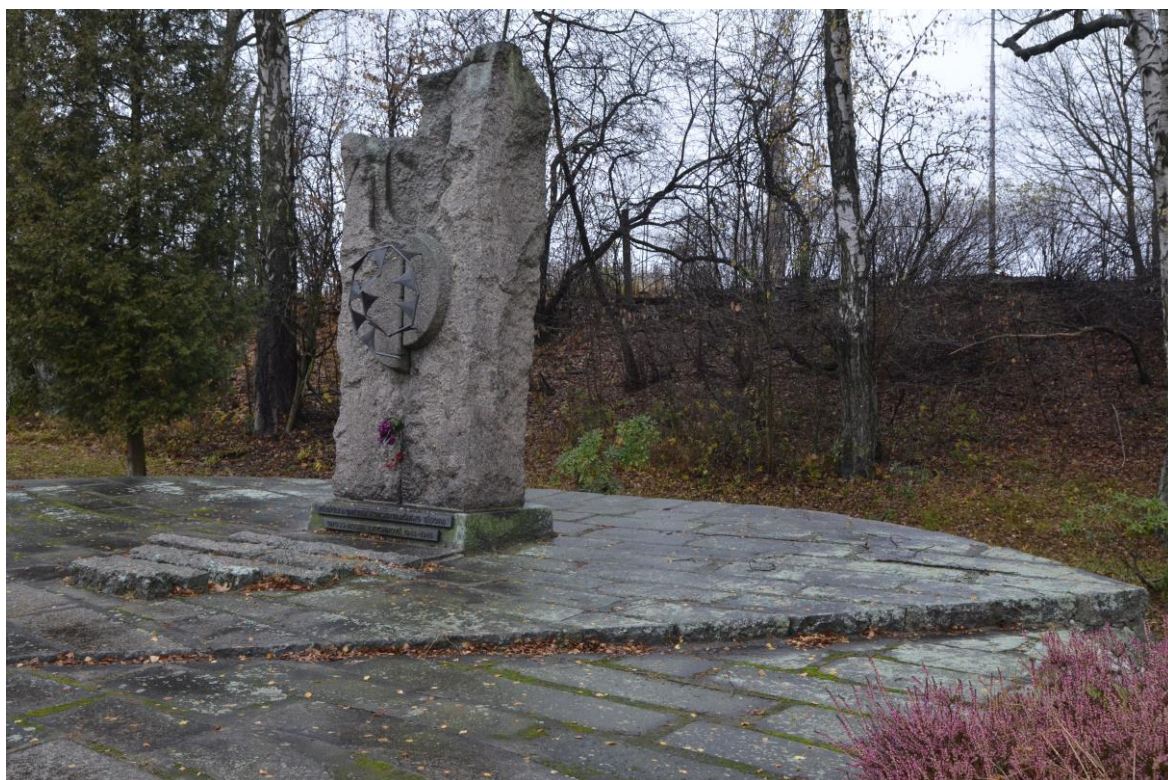
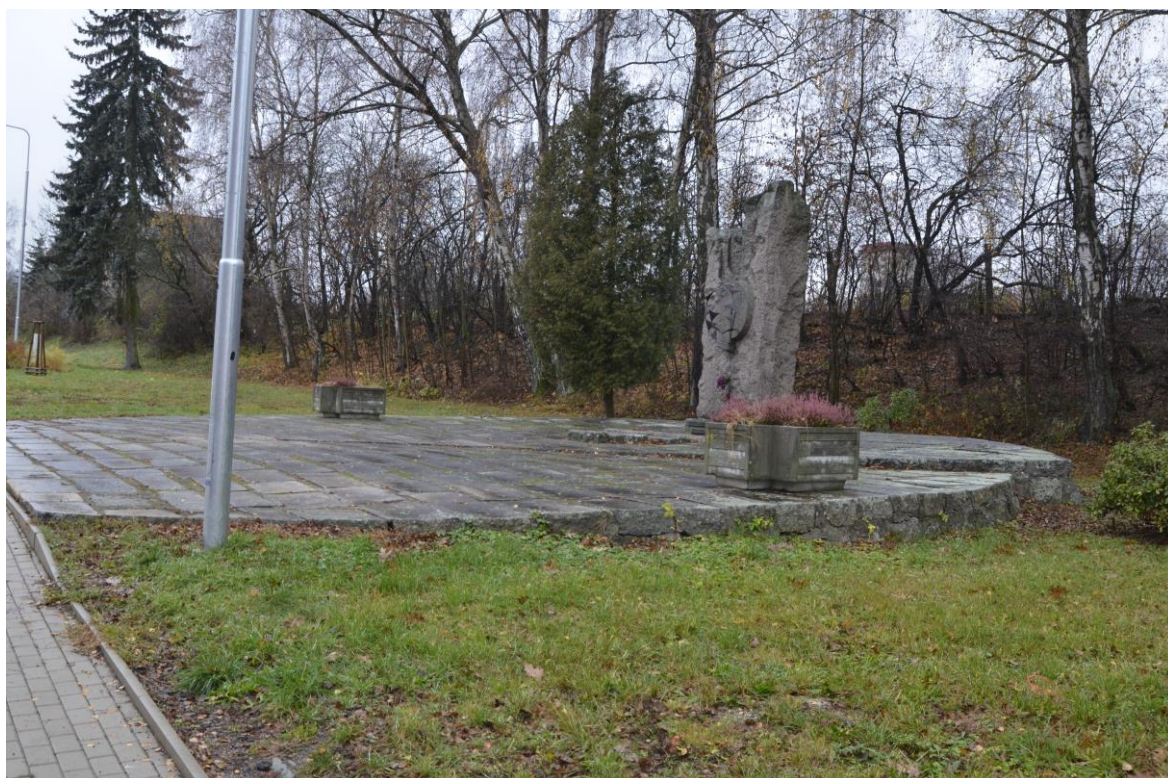
**Stav před restaurováním**

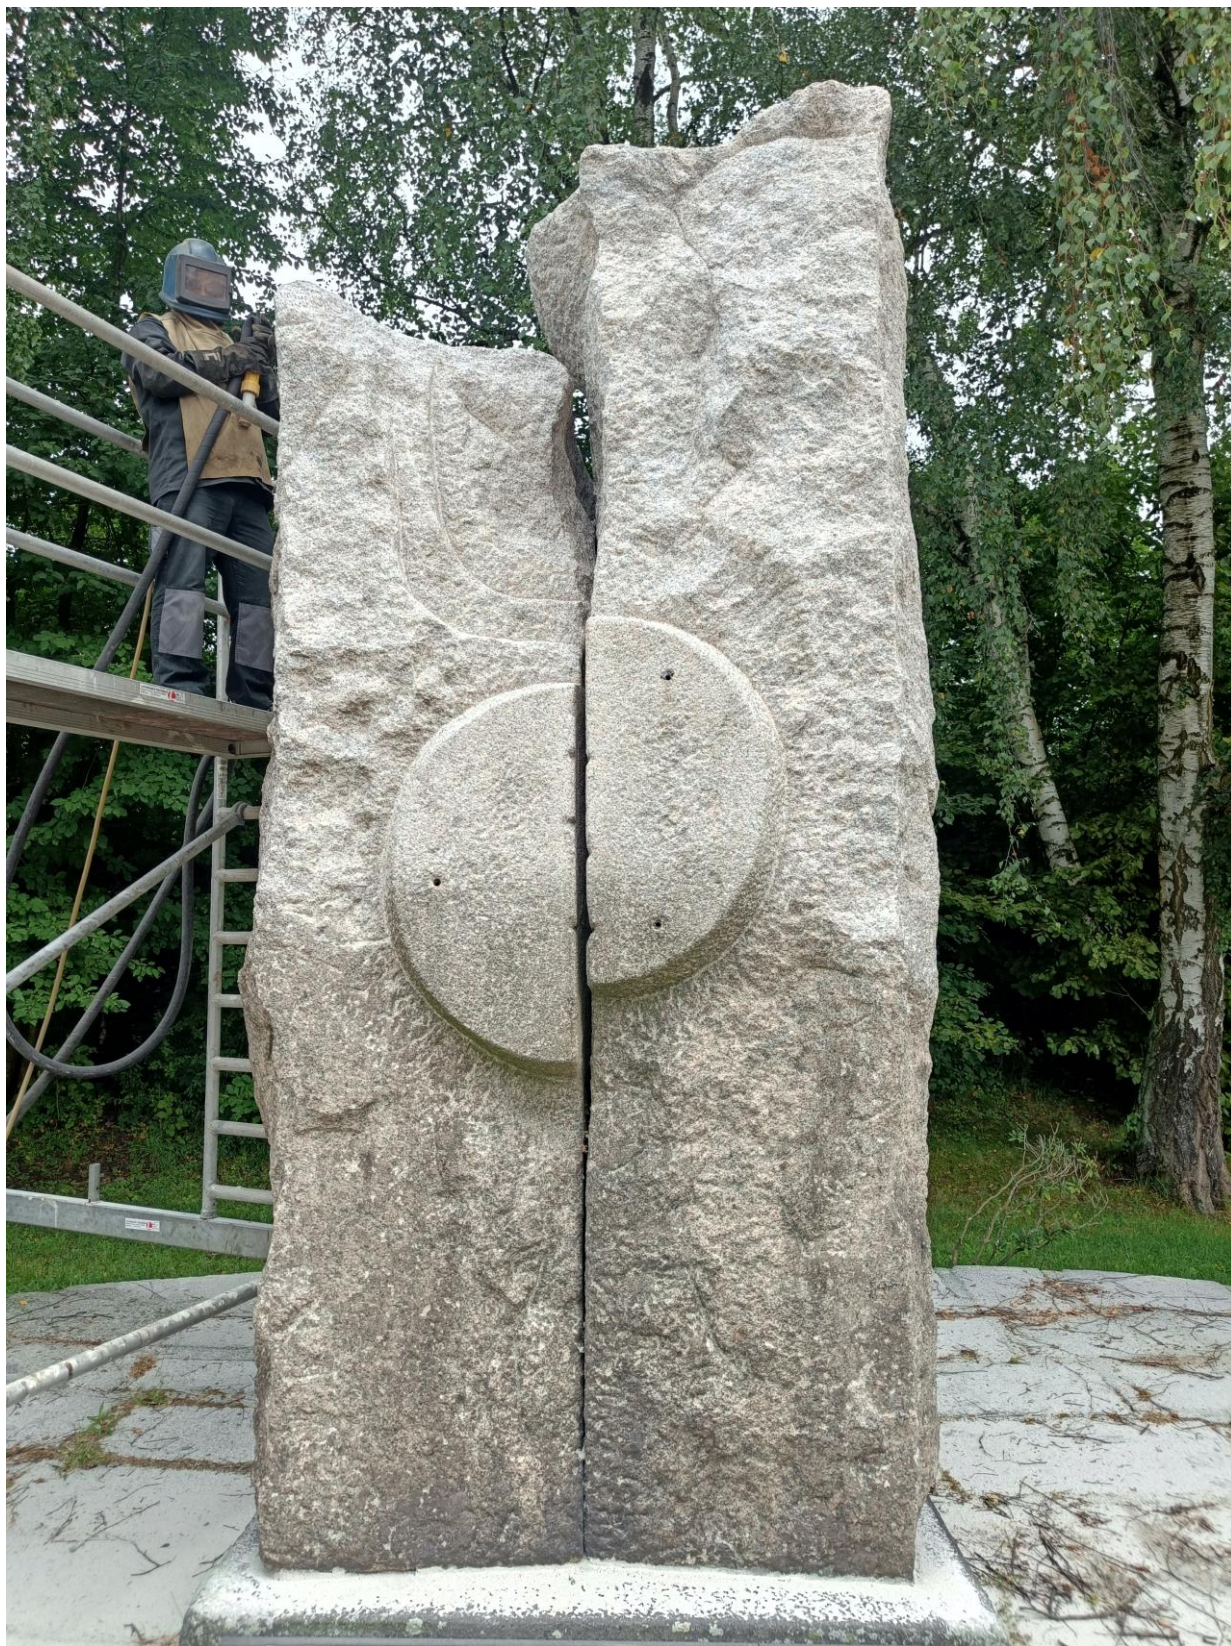
**Postup pískování**

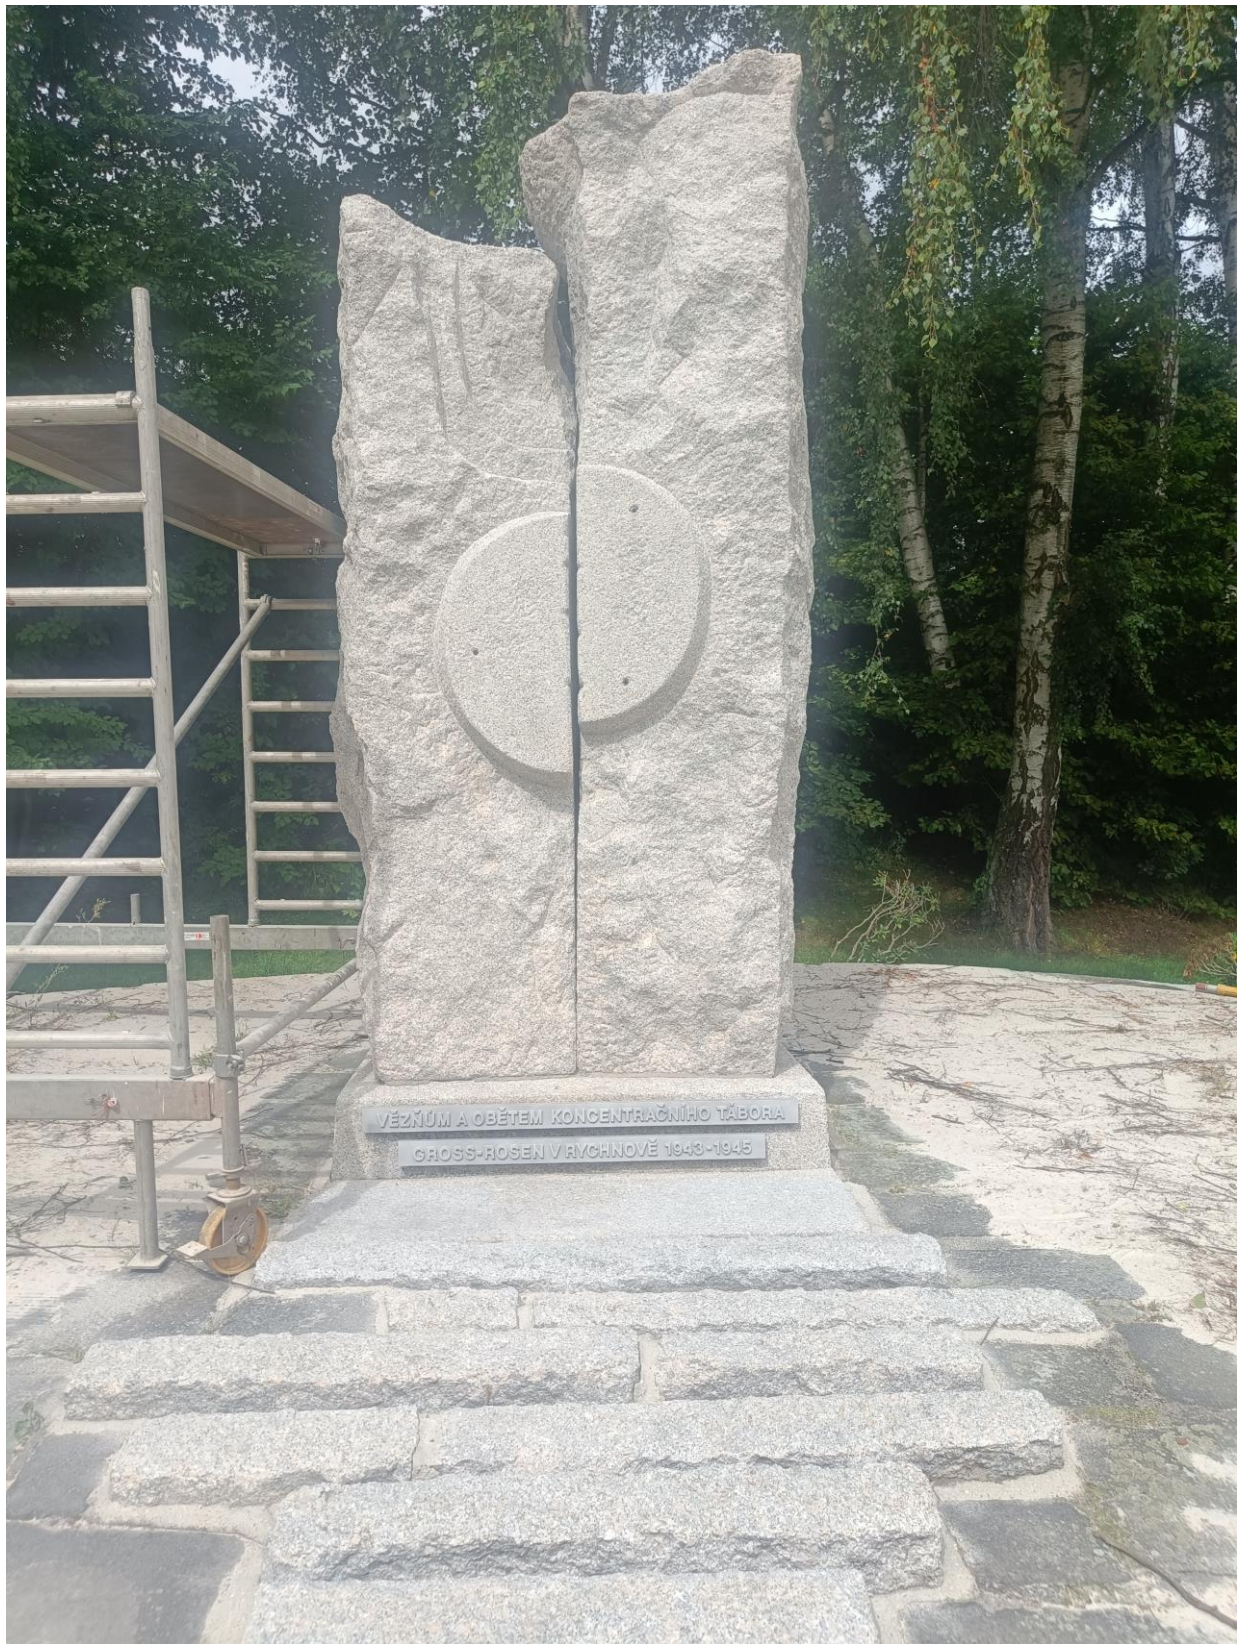
**Opískovaný pomník**

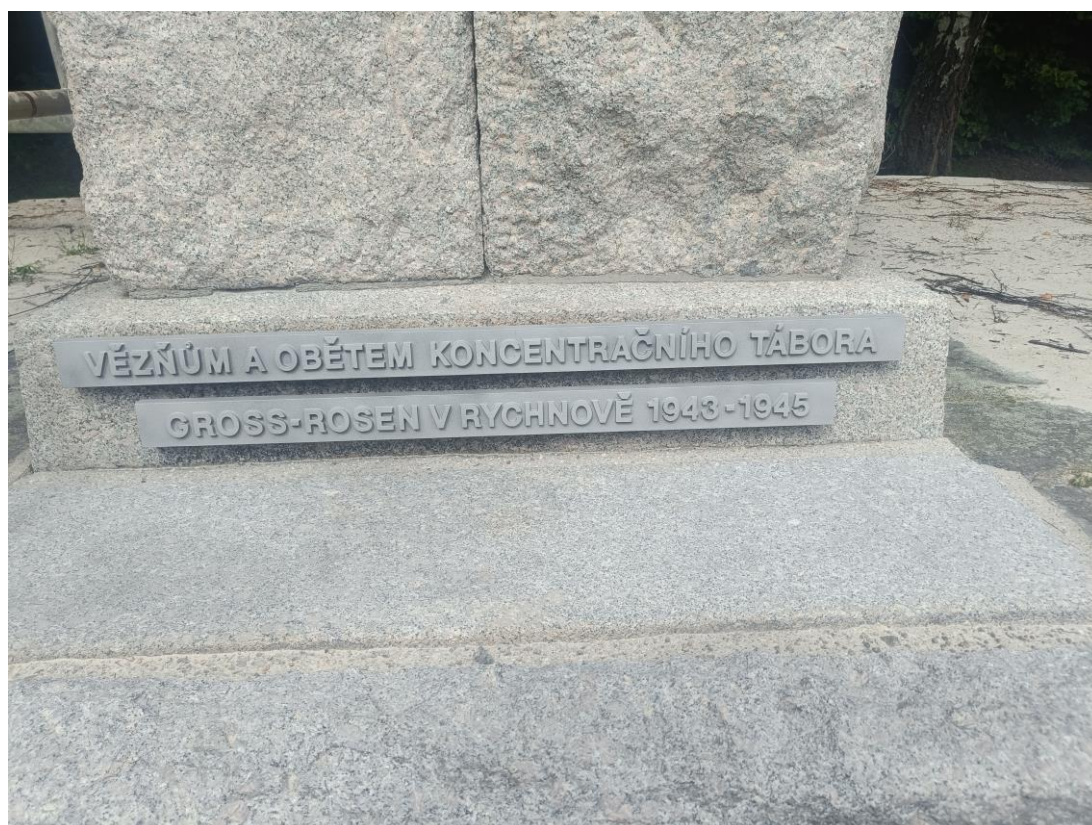
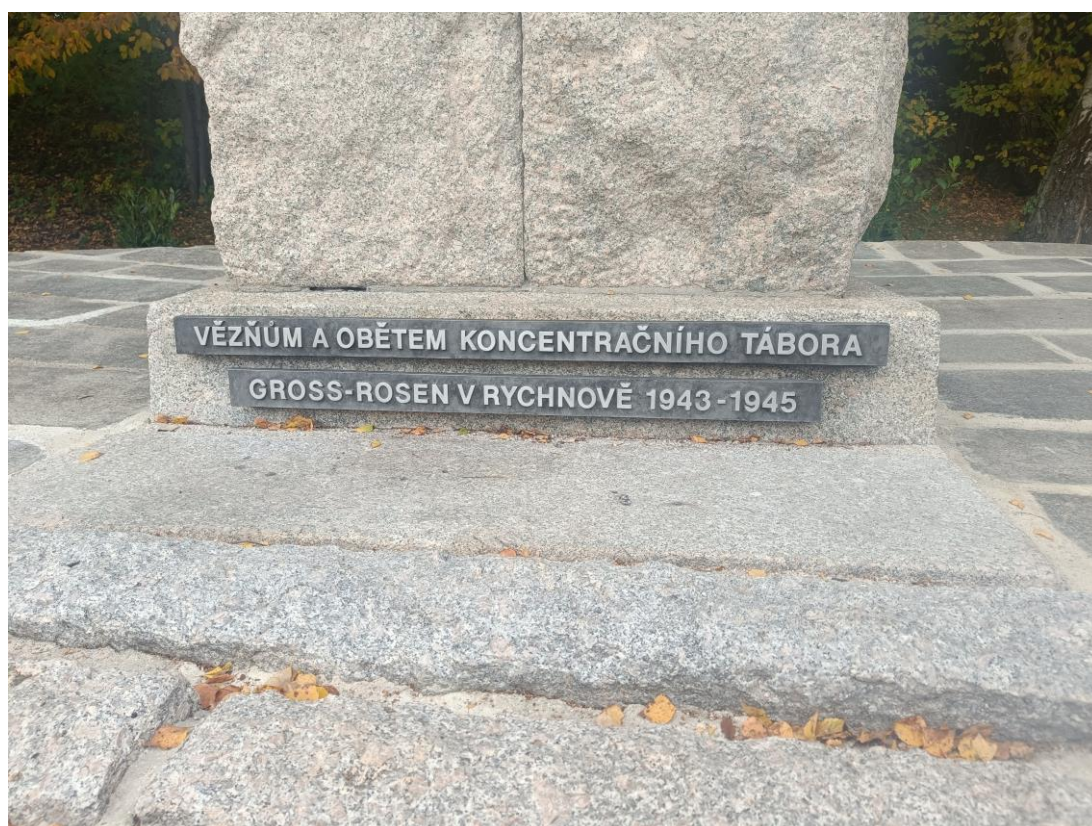
**Detail opískované a zrestaurované nápisové desce**

Kovové pamětní tabulky jsou odborně restaurovány a opatřeny šedočerným odstínem.

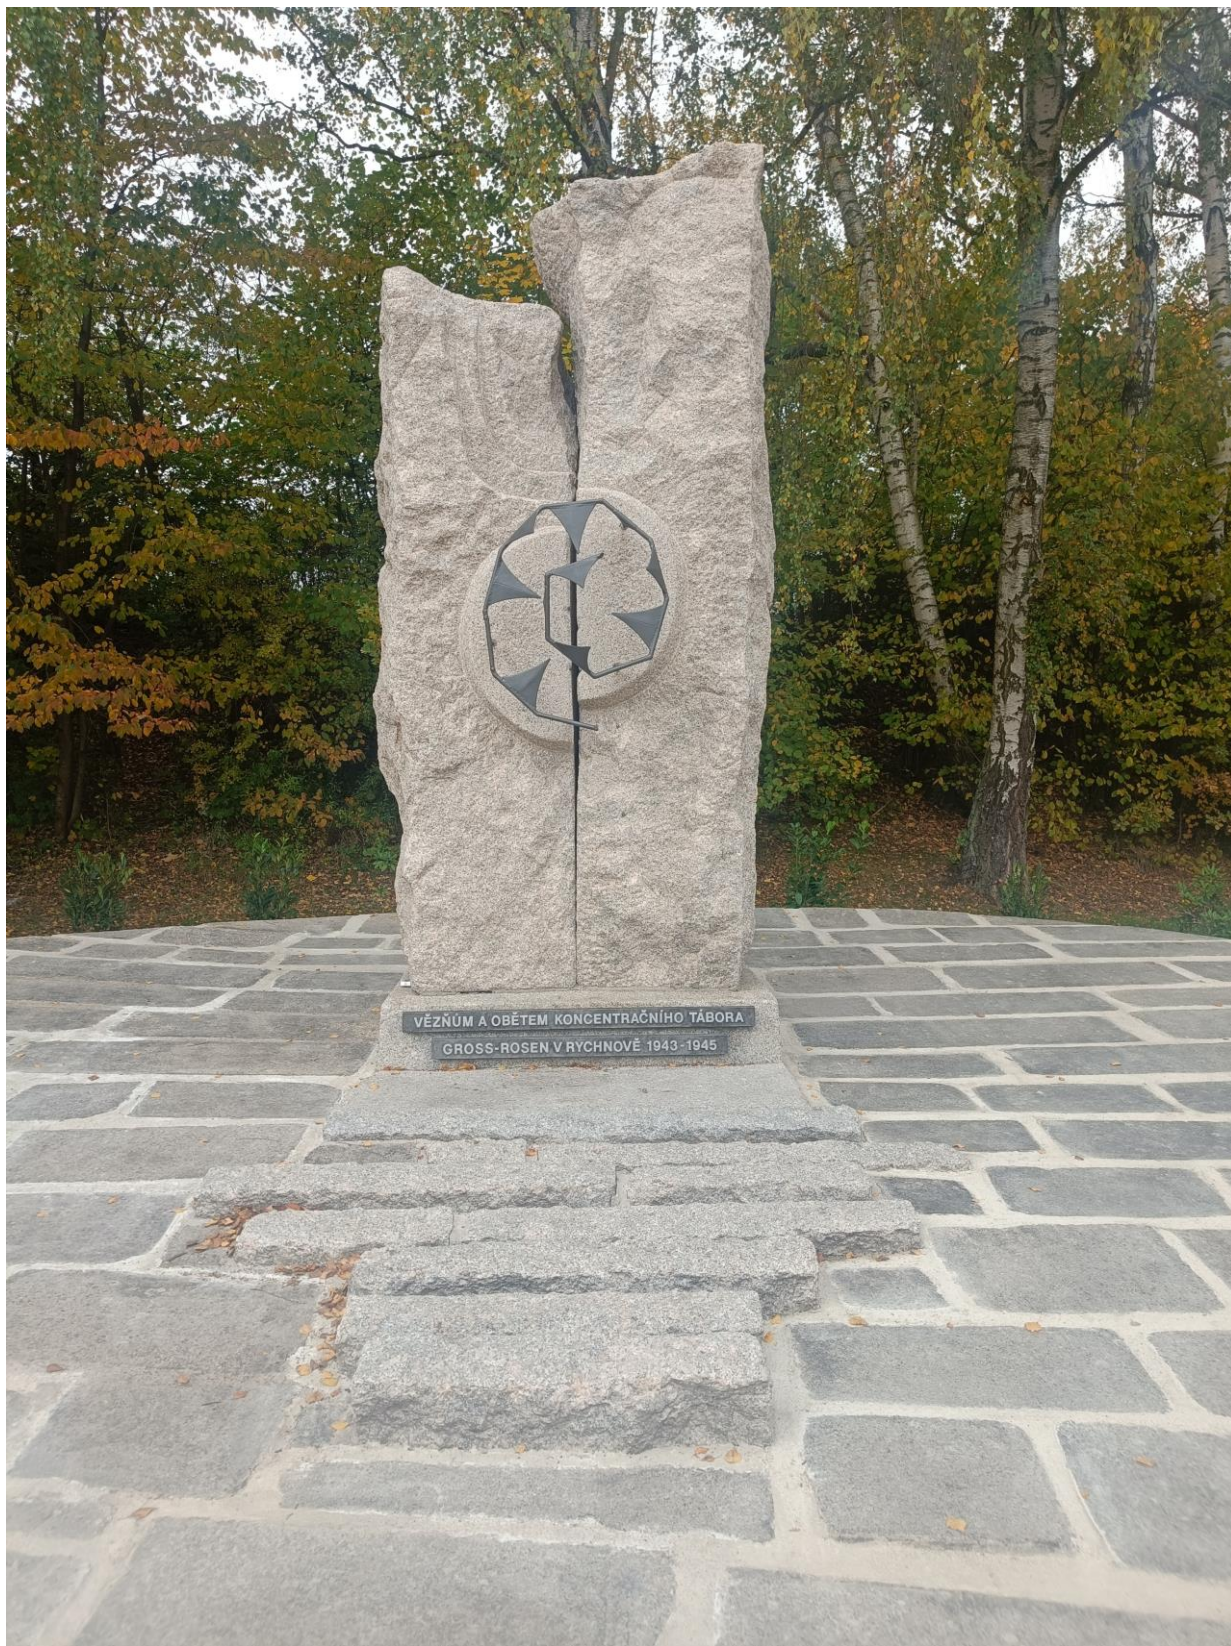
**Památník po dokončení**

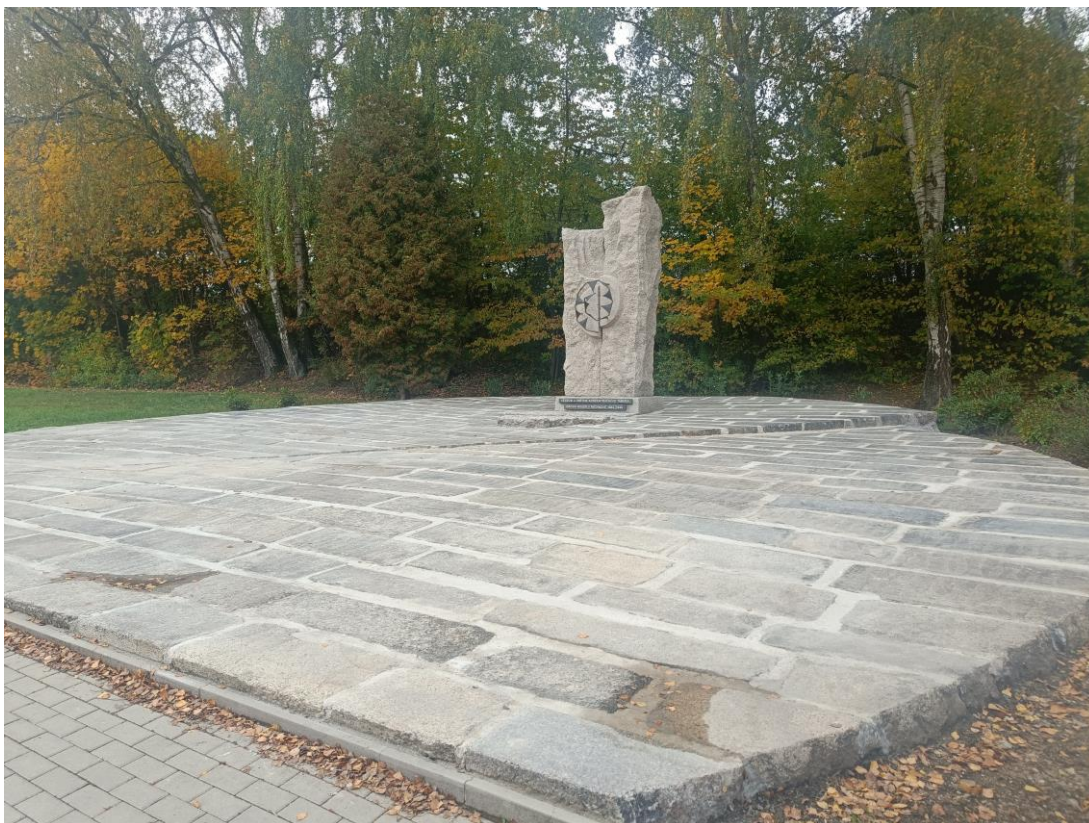
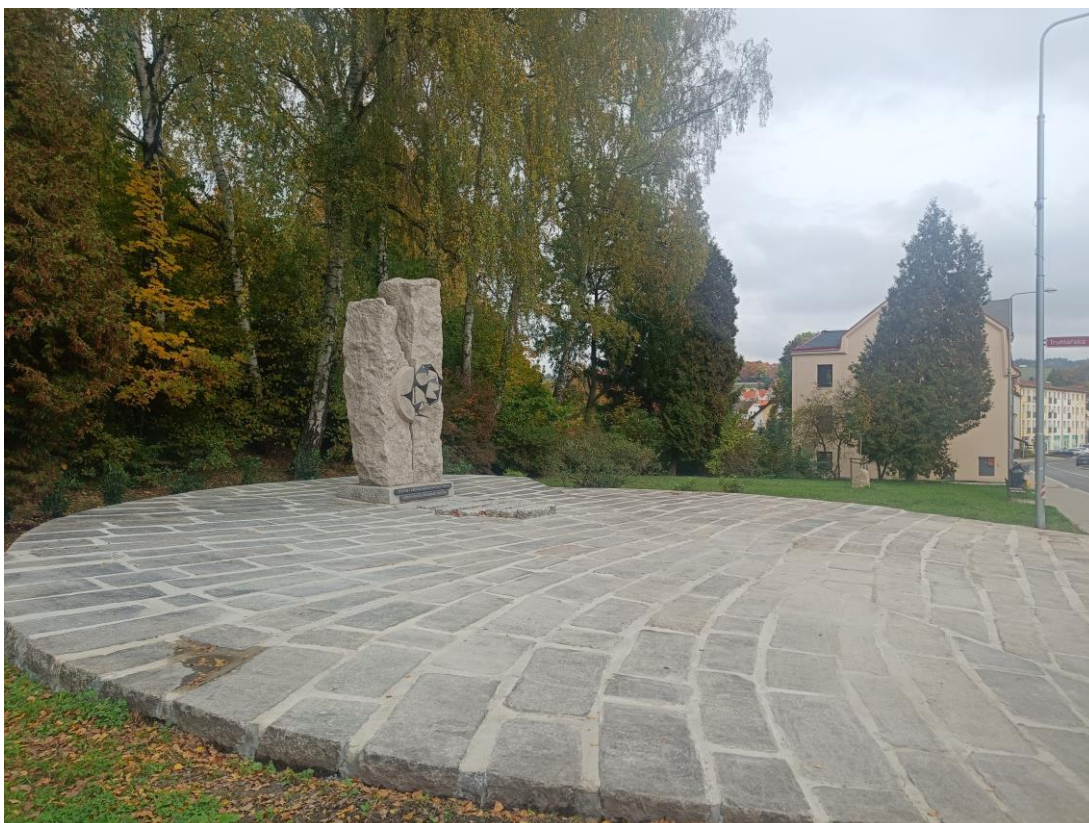
**Celkový pohled na zrestaurovaný památník obětí**

Kamenná dlážděná plocha je biocidně ošetřena.
