# **RESTAURÁČSKÁ ZPRÁVA**

## **Pomník obětem koncentračního tábora s hrobem**

### **V Rychnově u Jablonce nad Nisou**

**listopad 2023**

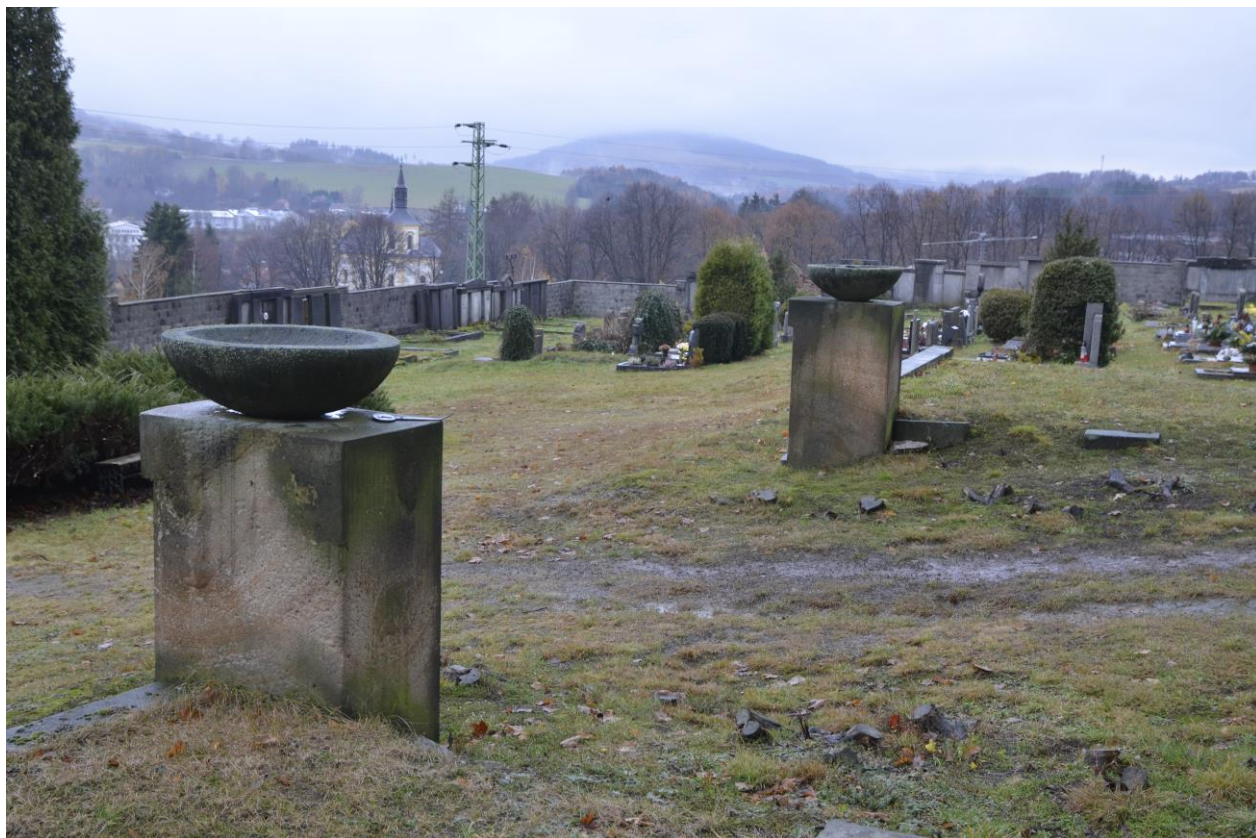
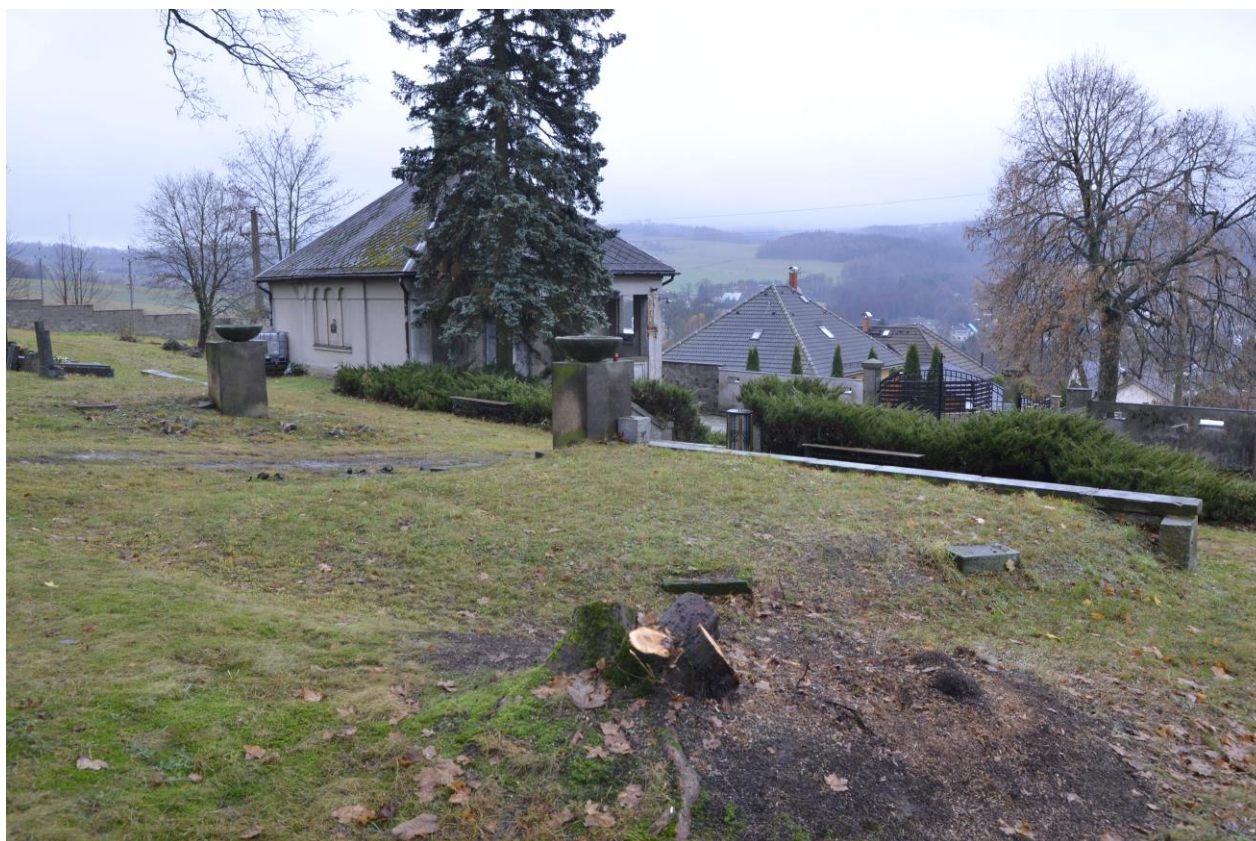
Kámen je napaden řasou a lišejníkem, prachové depozity. Na památce jsou mechanická poškození, mísy byly uvolněny a v minulosti rozlomeny a následně slepeny s použitím železných kramlí, na pískovci eroze materiálu, nedatované vysprávky a zbytky nátěru okrového odstínu.

Celkový pohled na zídky s mísami na věčný oheň – stav před restaurováním

Kámen byl očištěn parou a čistící pastou, lokálně dočištěn ručně. Byly odstraněny nevhodné vysprávky a uvolněné spárování, odvrtny korodující kramle v míse. Poškozená místa byla předzpevněna. Následně byly vlepeny dvě kramličky z nerezů do jedné mísy. Poškozená místa byla doplněna umělým kamenem barveným ve hmotě, jehož povrchová struktura byla přirovnána k okolnímu povrchu pískovce. Po vyzrání byl povrch lokálně barevně retušován. Na závěr je provedena biocidní a hydrofobní ochrana materiálu.

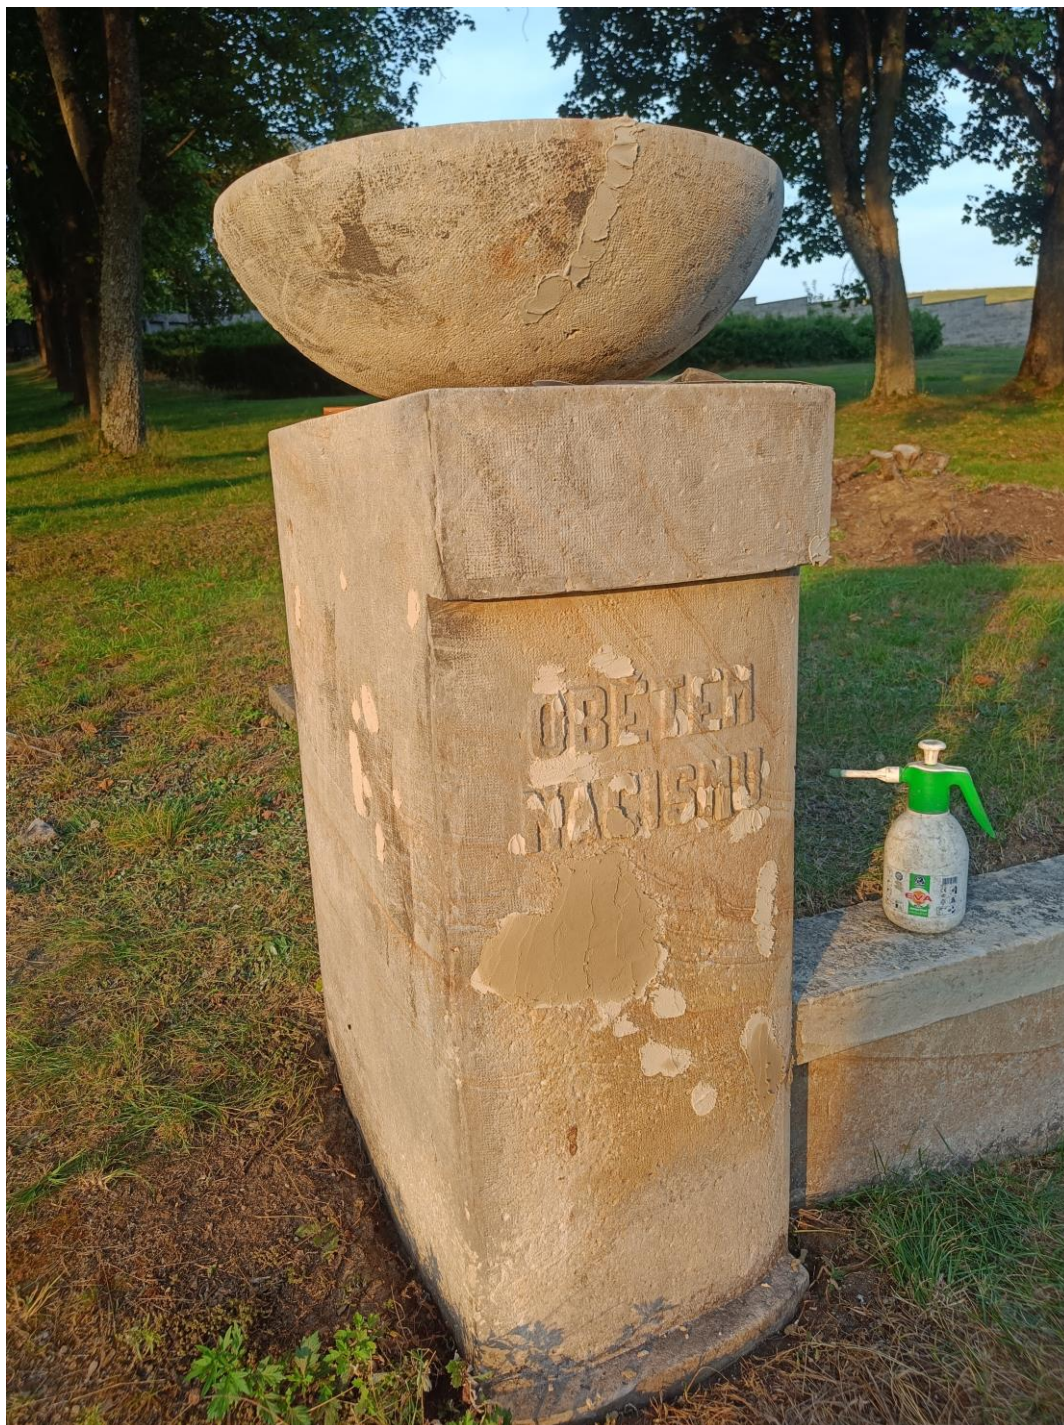
Postup práce – stav po vyčištění, tmelení a spárování

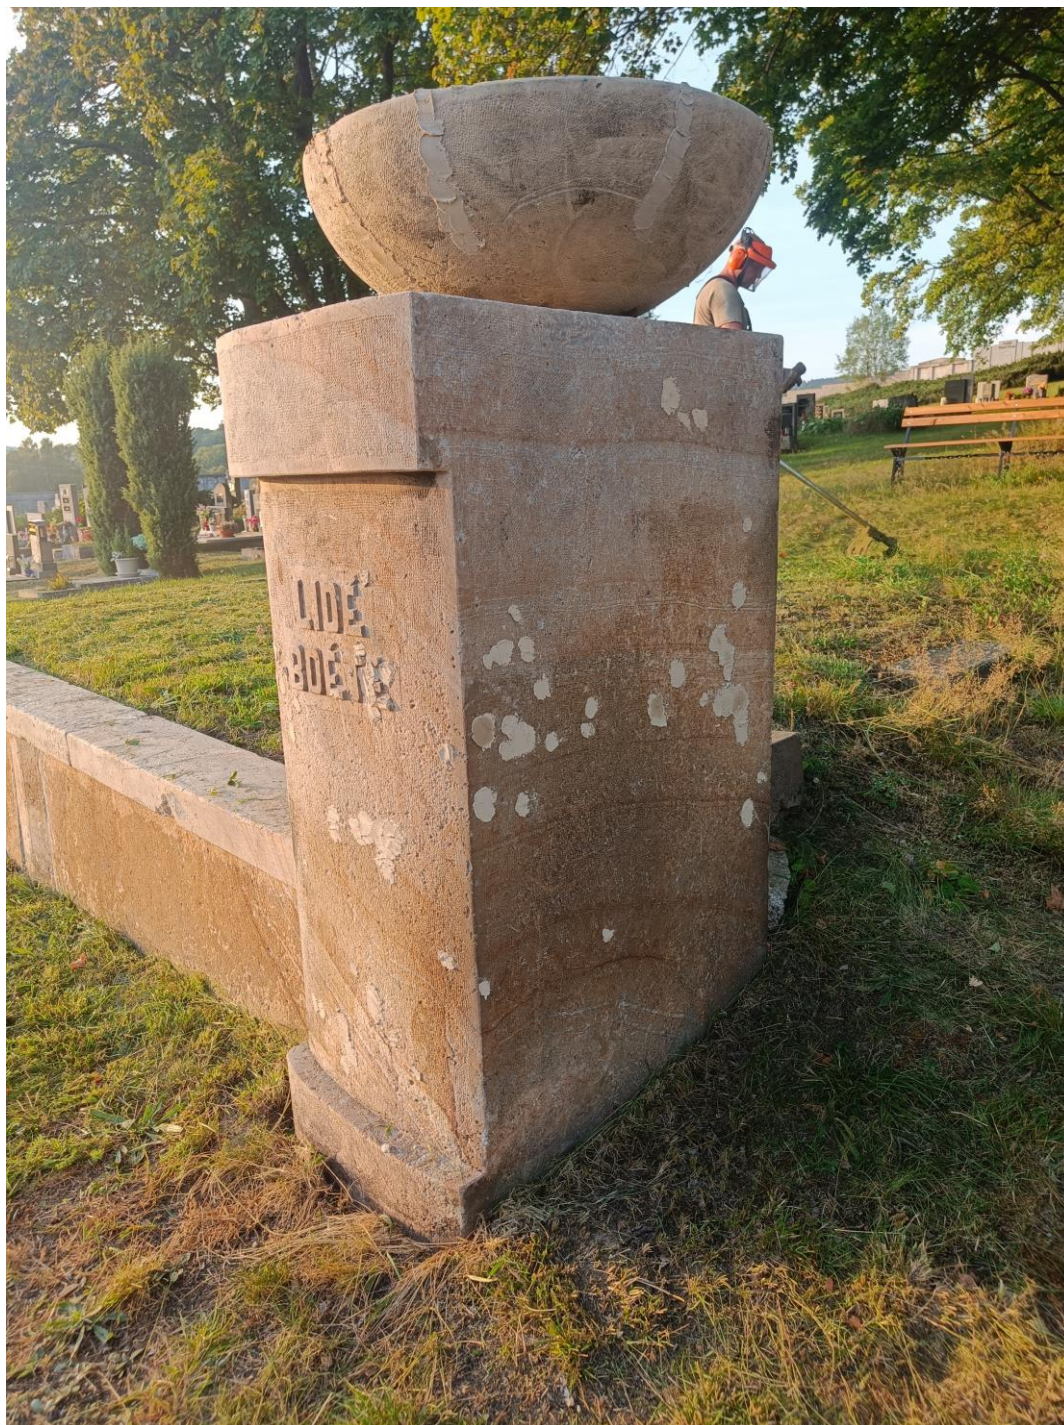
Levý pilíř, postup práce, tmelení poškozených míst

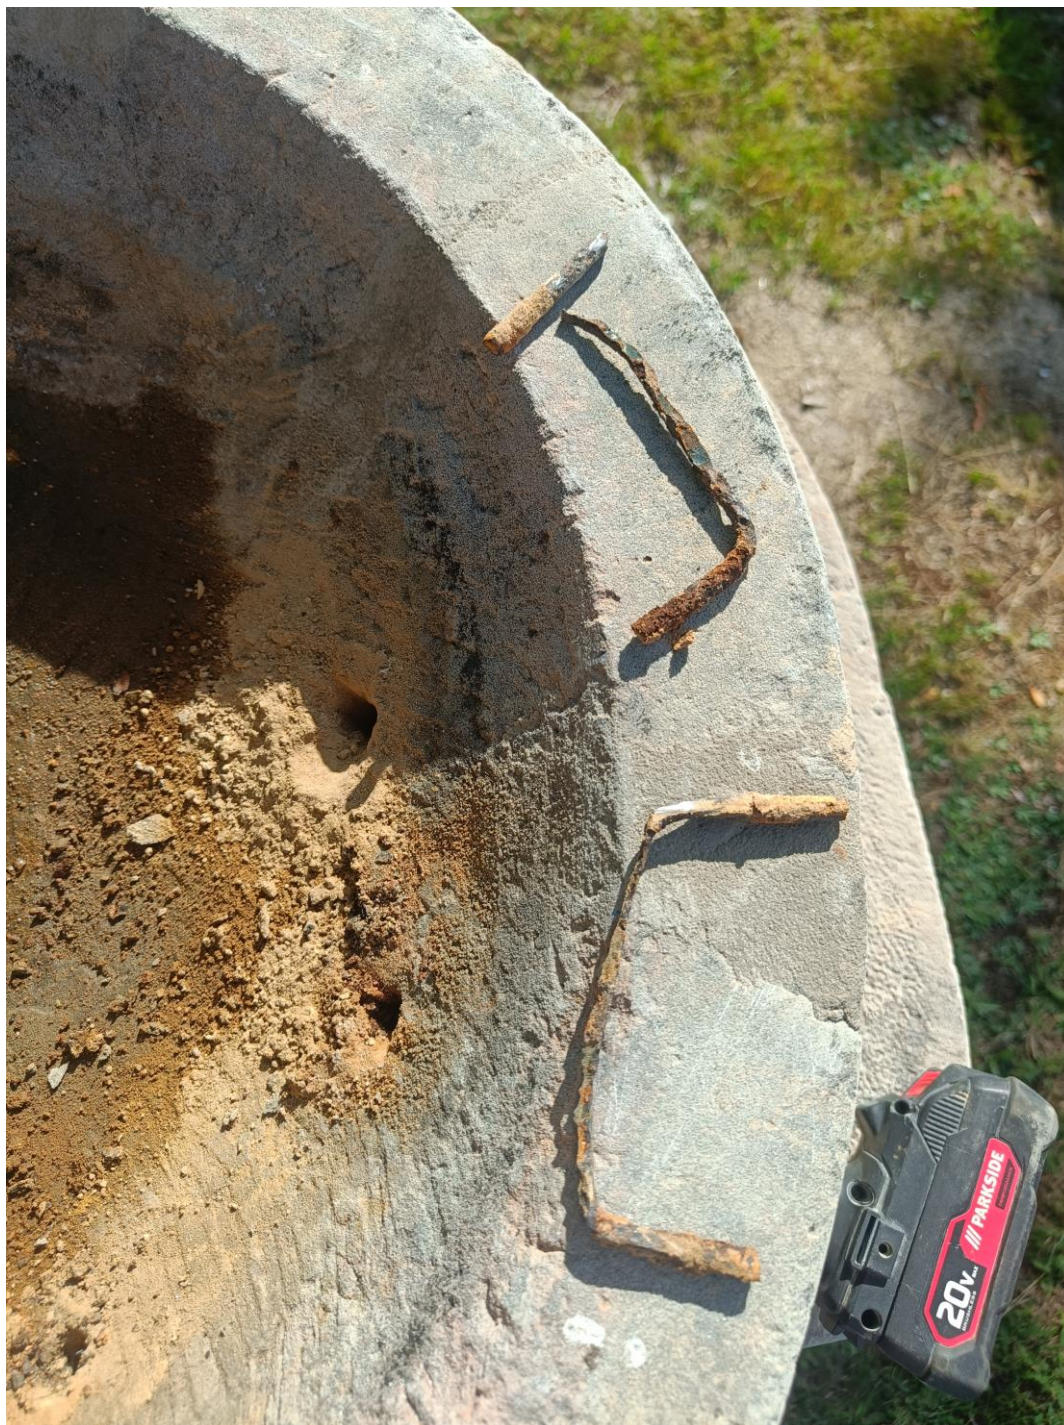
Vyjmutí zrezivělých kramlí z mísy

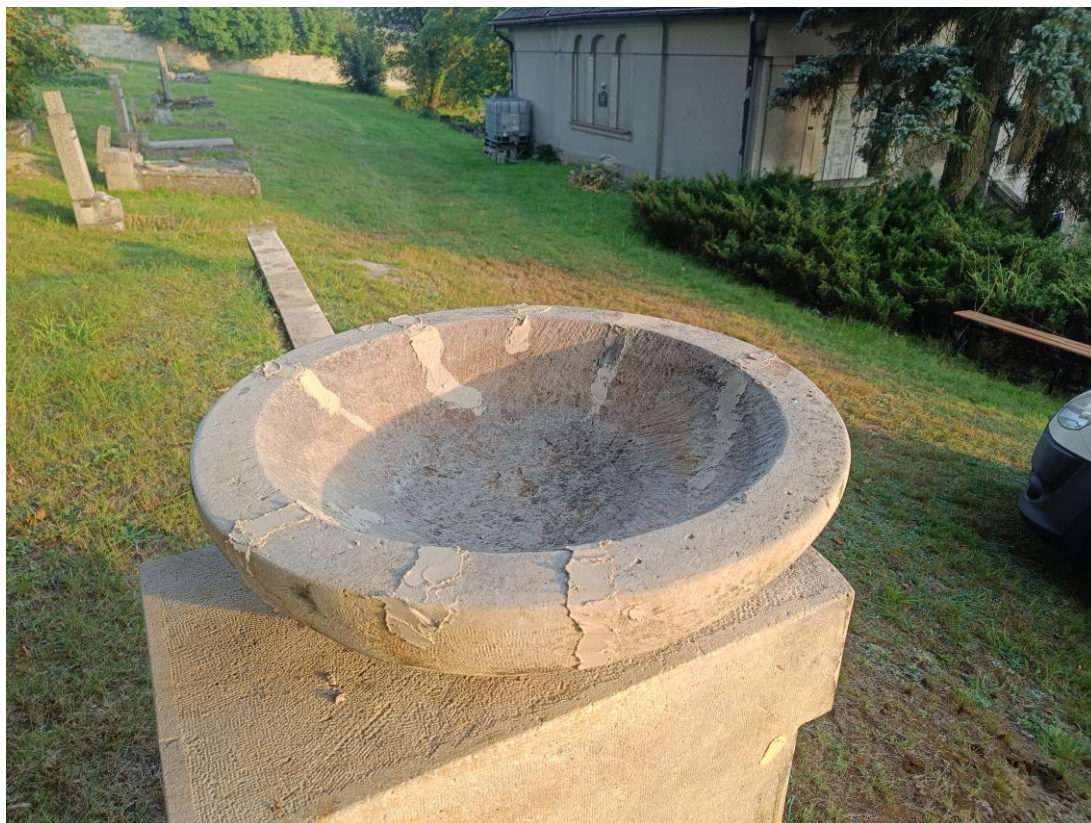
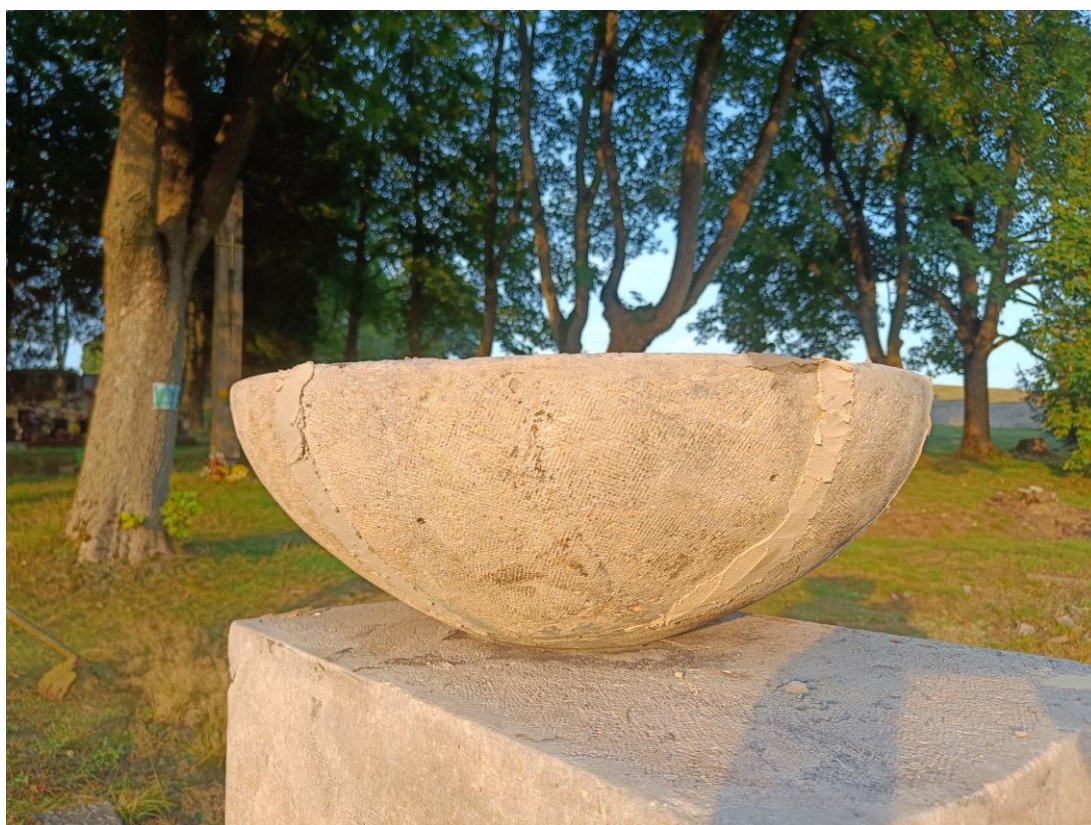
Tmelení mísy věčného ohně

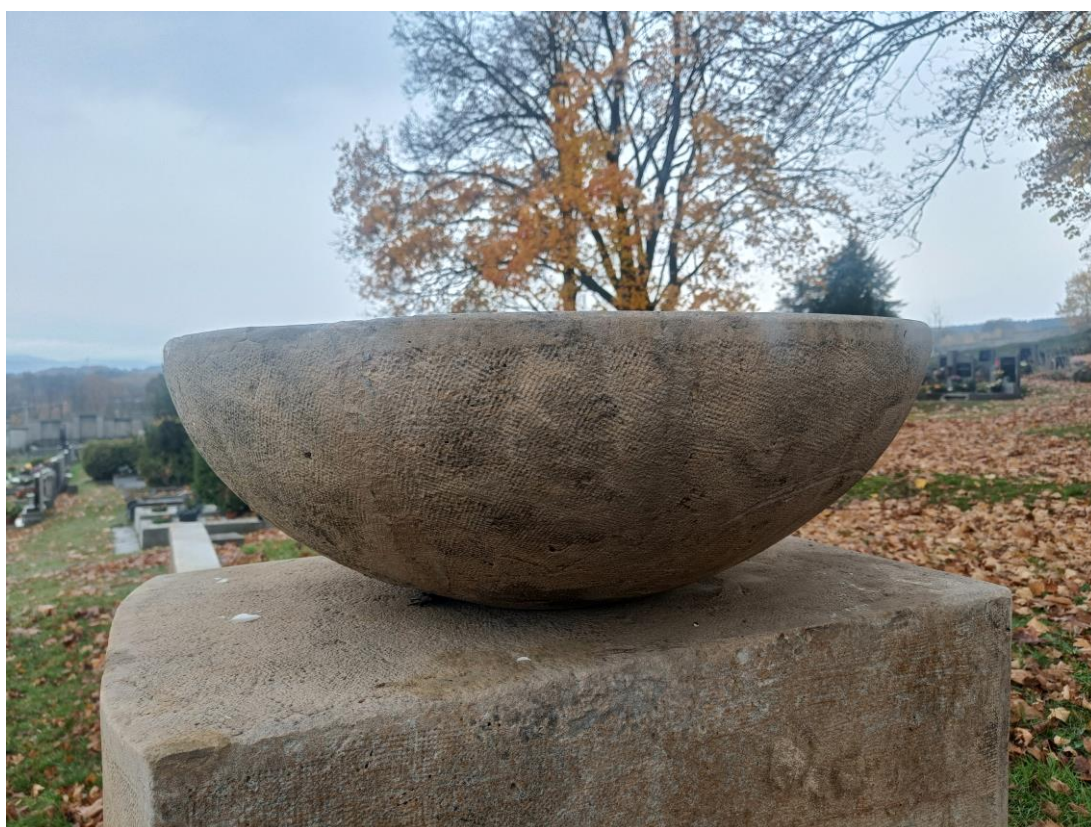
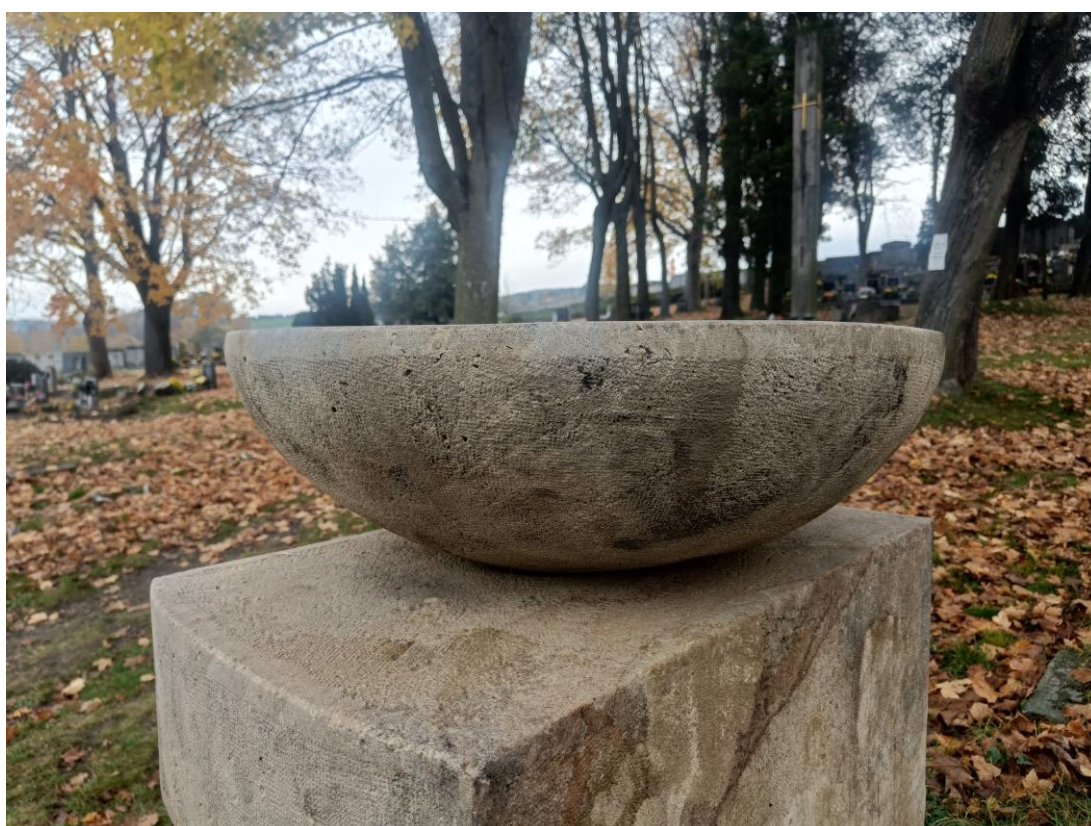
Mísy věčného ohně po zrestaurování

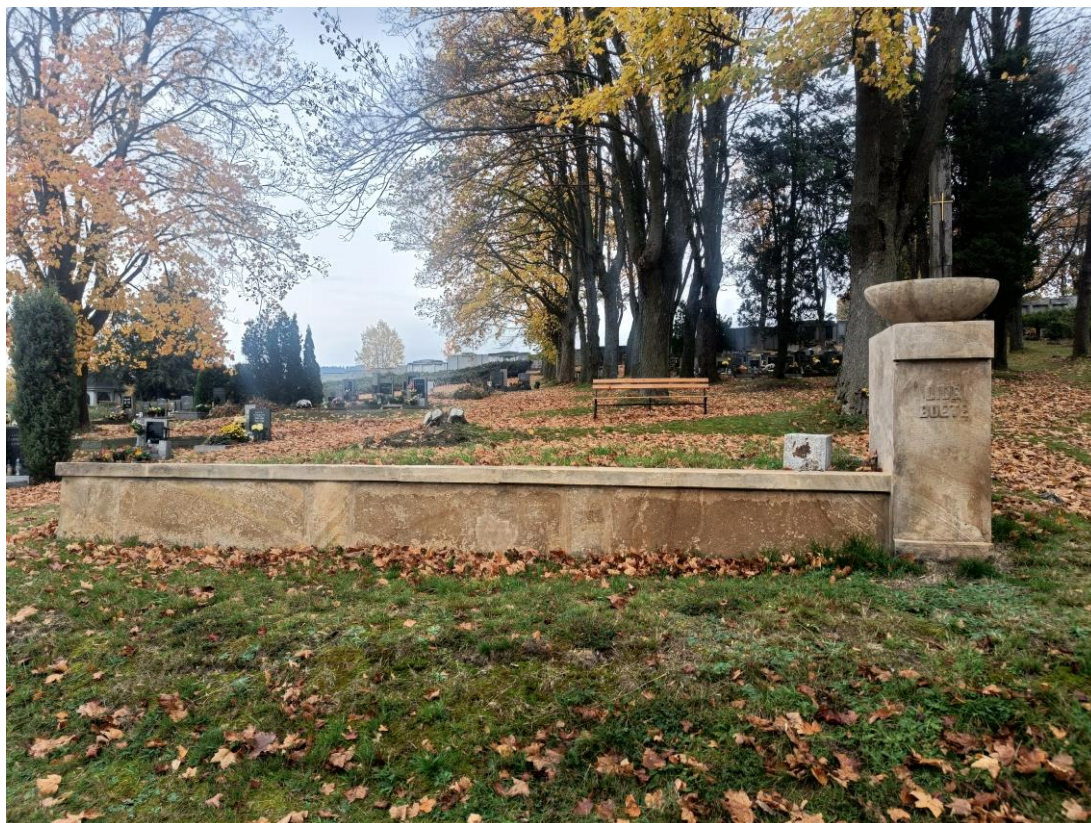
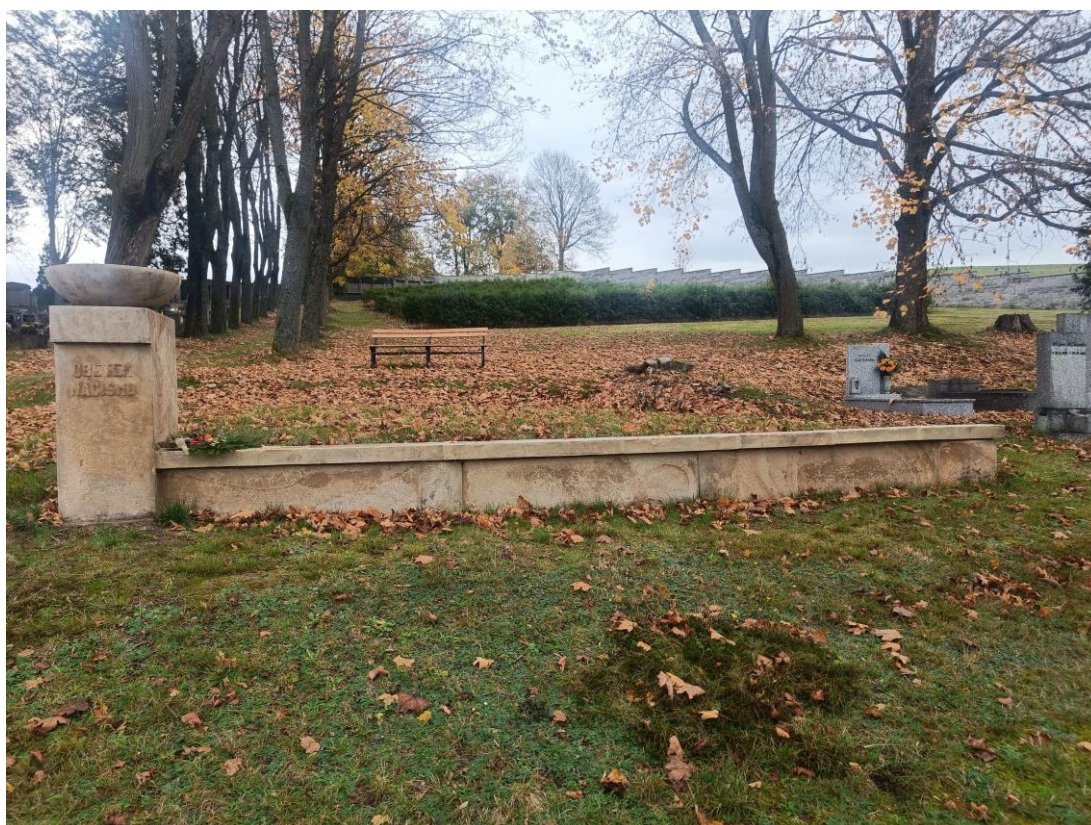
Celkový pohled na zrestaurované zídky
