# OBNOVA BUDOVY RADNICE OLOMOUC

## DIVIZE STŘECHY A STAVBY

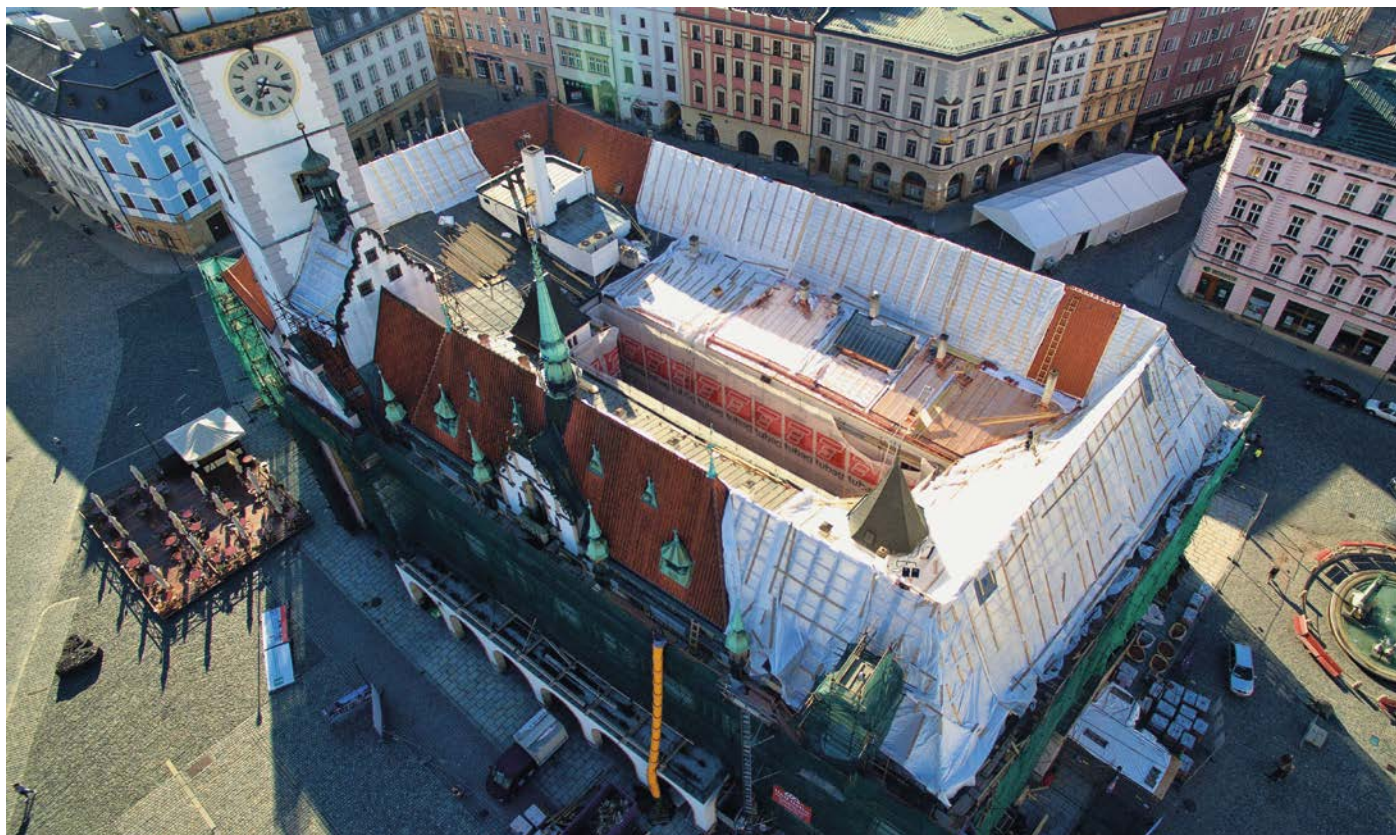
Půdorys radnice s atriem, tzn. i střechy je obdélníkového tvaru s poměrem stran 1 : 2. Postup prací měl být následující: s opravou začít od nejsložitější části střechy na severní straně (nejstarší část krovu s 13 věžičkami)

a postupovat proti směru hodinových ručiček a v konečné fázi navázat na již opravenou část střechy na severovýchodním nároží.

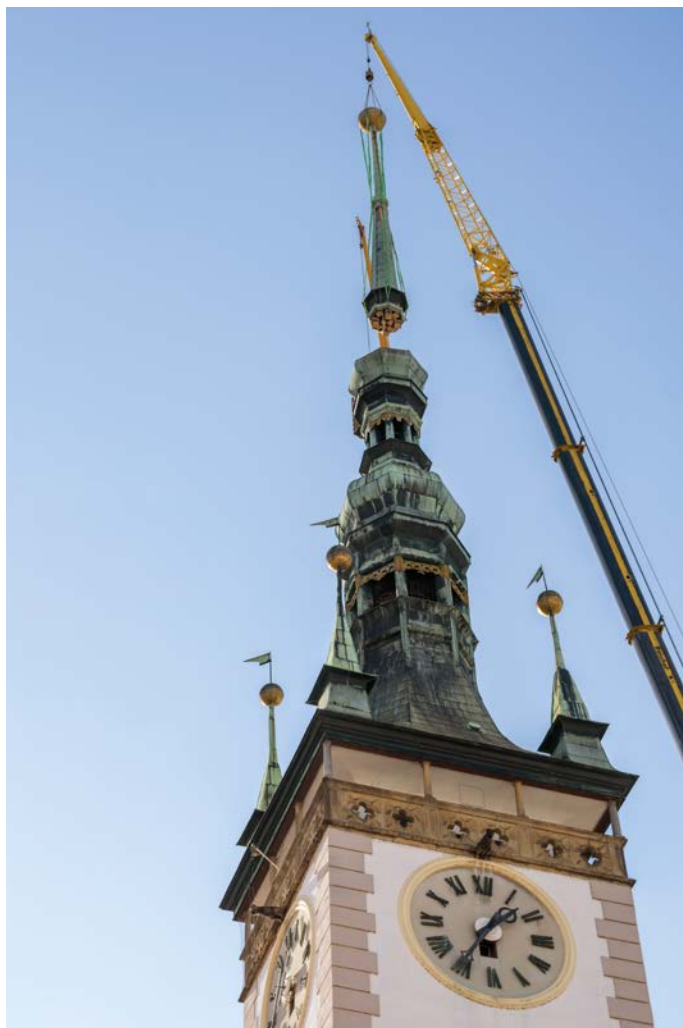
Při již zmíněném průzkumu krovu věže bylo zjištěno, že přístupná část krovu je značně poškozena hnilobou a ukotvení krovu věže díky opravám v minulých letech je vzhledem ke své výšce nestabilní. Toto bylo následně potvrzeno i statickým výpočtem. Díky této skutečnosti bylo na podzim 2018 provedeno bleskové snesení 16 m

dlouhé hrotnice s makovicí. Zbylé torzo bylo staticky zajištěno a dočasně přikotveno do zděné části věže. Při této rychlé akci bylo v báni o průměru cca 1 m nalezeno 7 tubusů s historickými, ale i podstatně mladšími dokumenty z roku 1960, vč. projektové dokumentace krovu, a dokonce se vzkazem budoucím generacím.
